# 辽宁昌图县平安堡风电场(201.6MW)风电场项目竣工环境保护验收报告表

## LNYJ-HY-2023-0304

建设单位：昌图源丰新能源发展有限公司

编制单位：辽宁研继环境污染治理服务有限公司

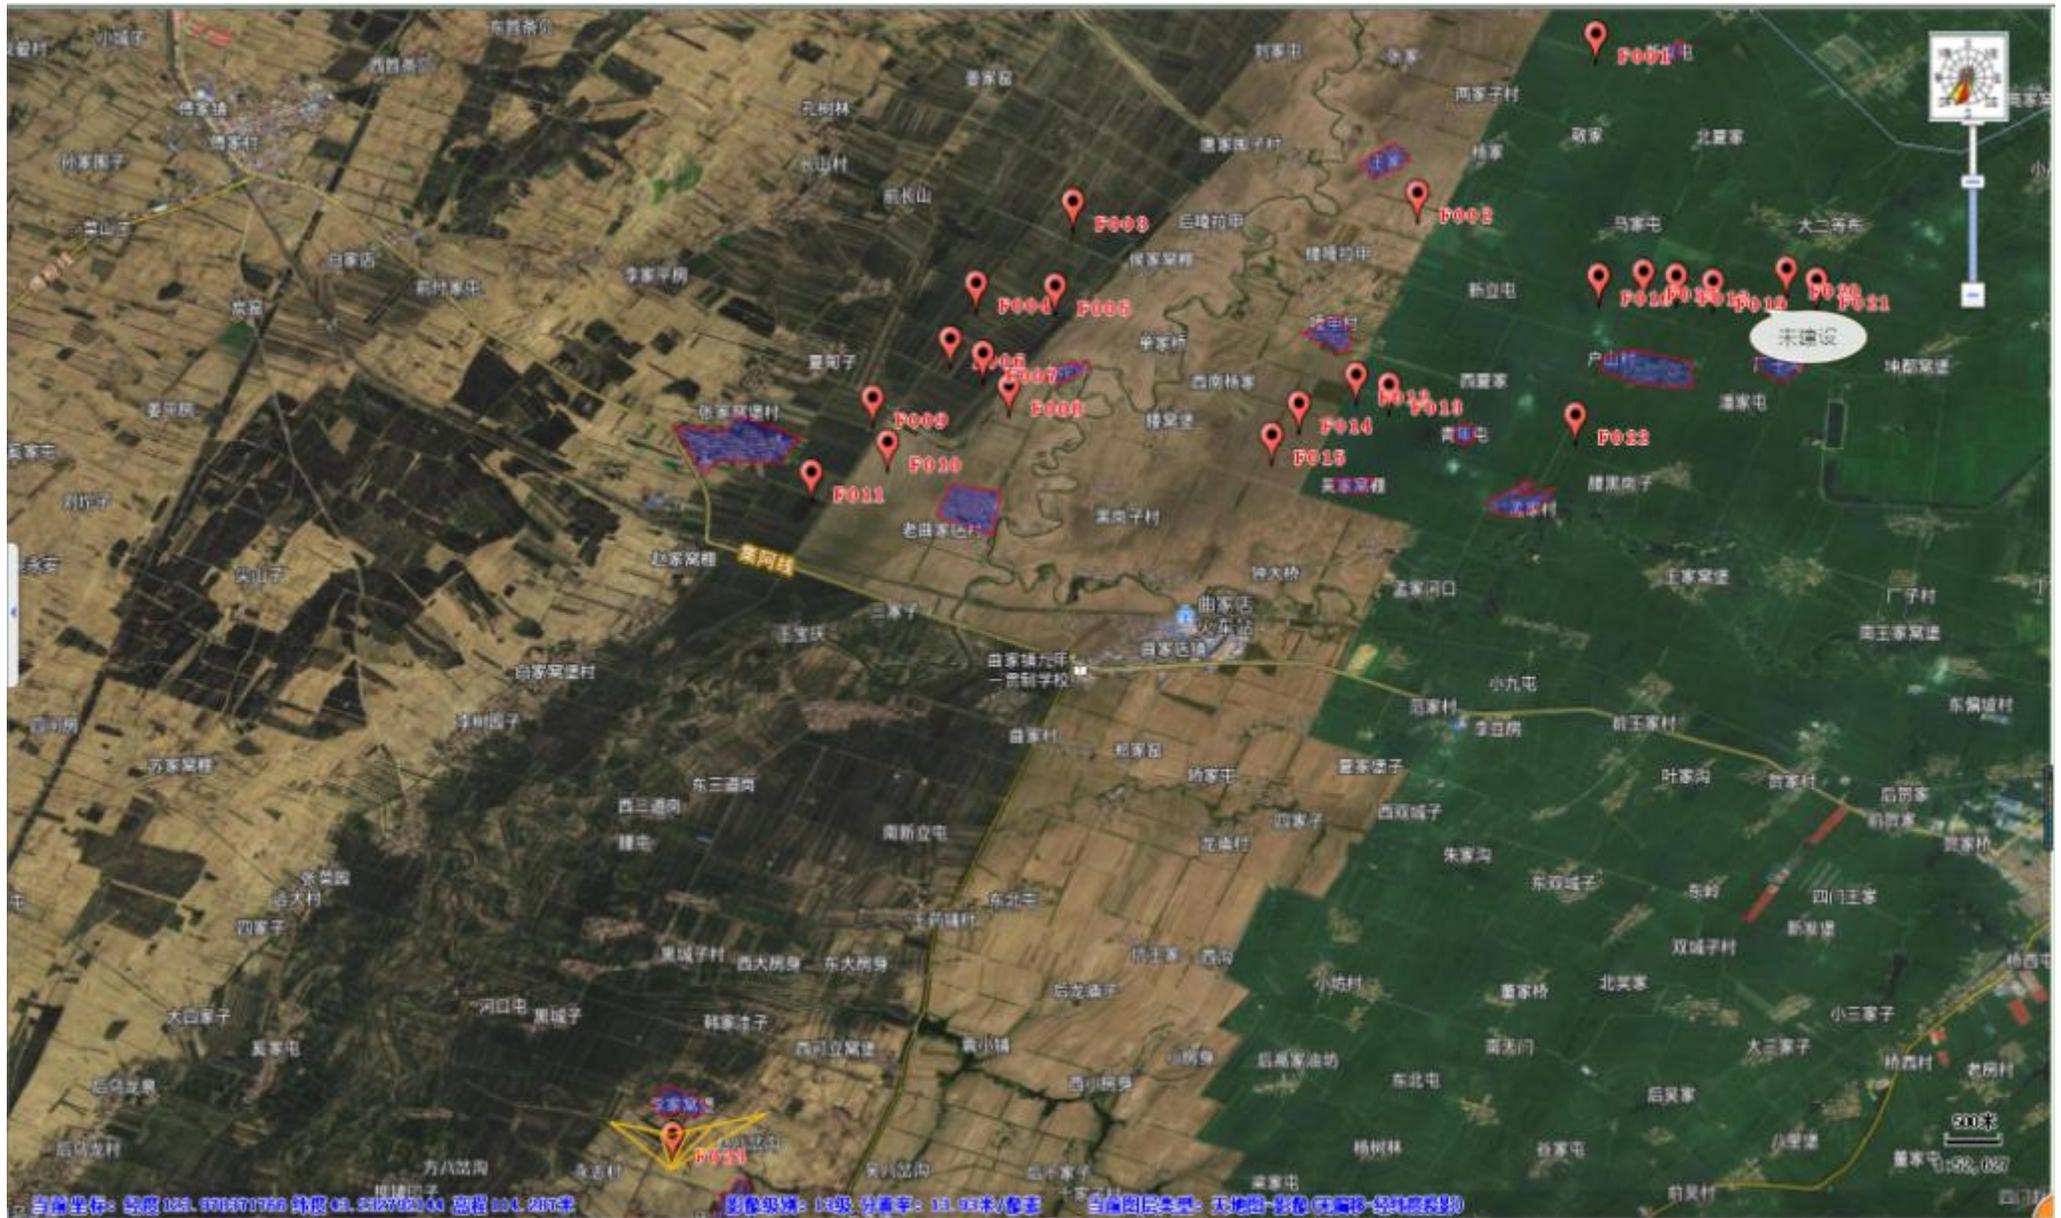
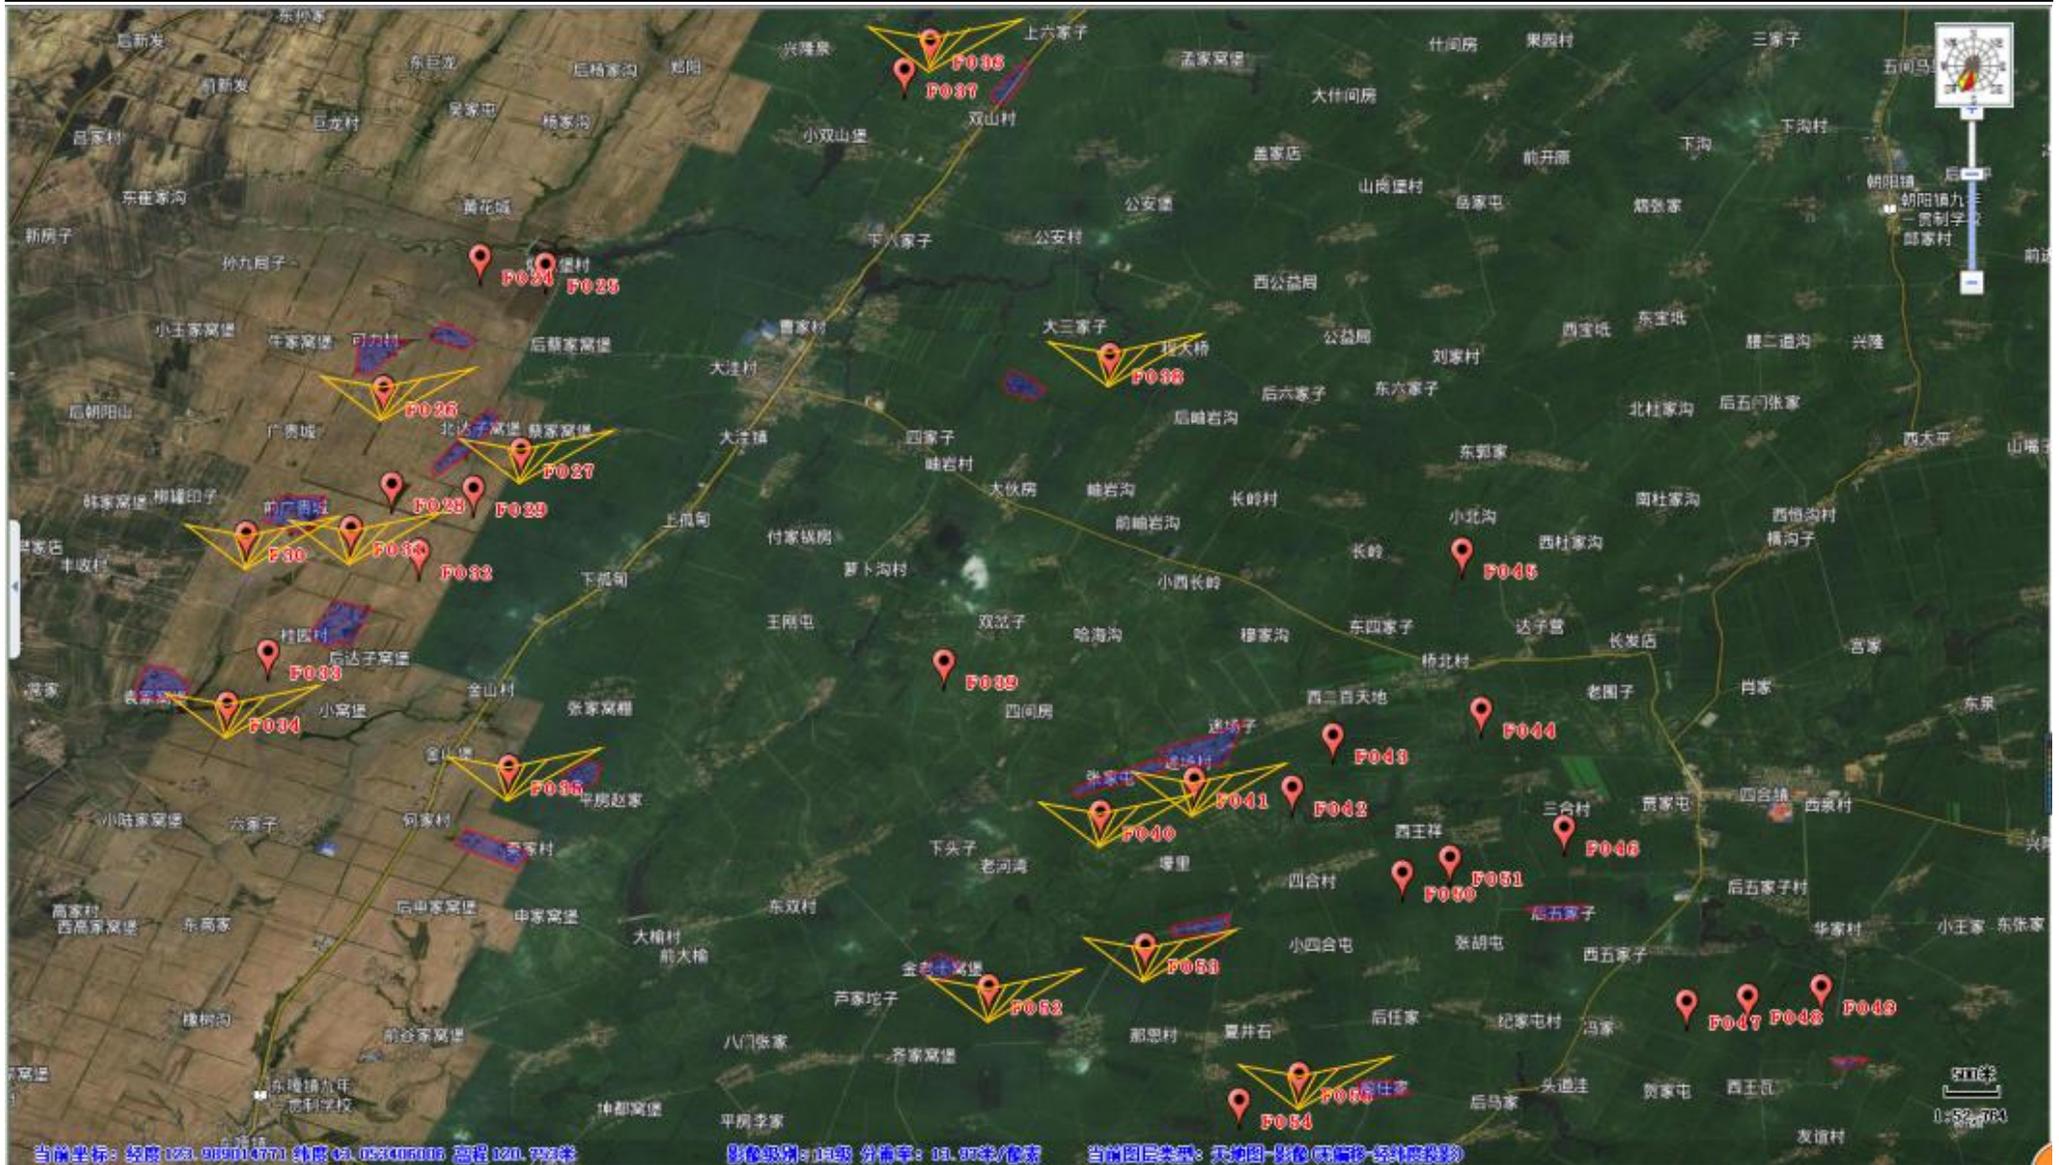
风机点位图

本项目风电场区内共建设发电机组和箱变（54 台/套）、220kV 升压站 1 座，验收调查期间，经对比项目环评报告表和现场实地勘察情况，本次验收的 54 台风机位置均在规划风电场区域范围内，并尽量远离环境敏感点，实际建设风机坐标见表 2-1，风机平面布置图见图 3。

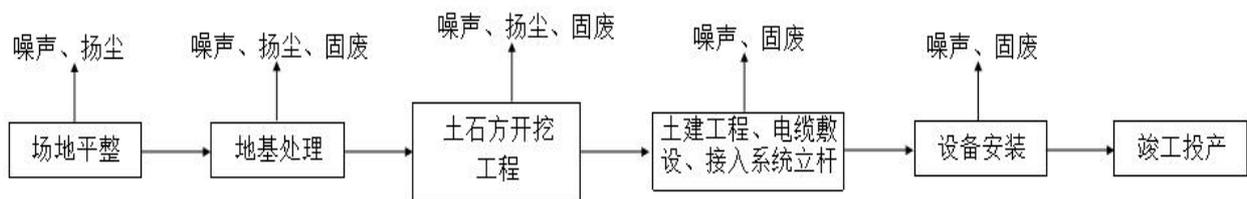
图 4 施工期工艺流程及排污节点图

在施工期临时路面宽度均为 6m，施工结束后道路宽度改为 3.5m，工程施工结束后 3.5m 宽的碎石路面留做乡间运输道路，其余 2.5m 宽度恢复植被或复耕。在施工中要尽量减少对原有土地的损坏，选择破坏程度较小的施工机械，严格限定施工场地和运输路线，防止施工作业活动破坏生态环境。对施工中可能造成原有土地破碎的地方，要有相应的技术措施，以减少土地破碎化的程度。施工期施工工艺流程及污染物产生节点详见下图。

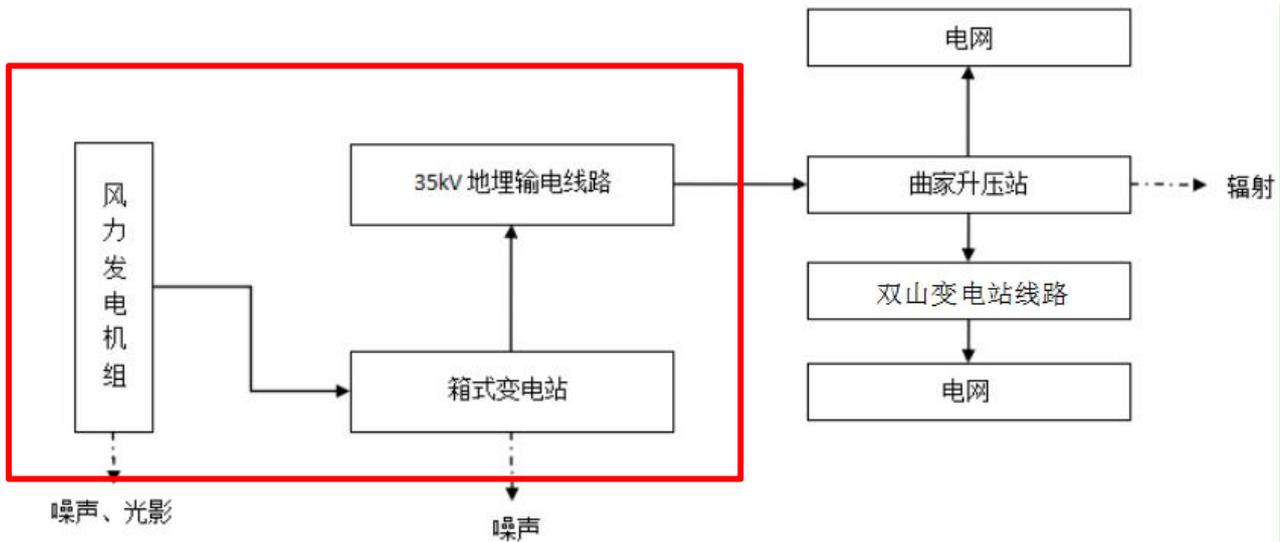
图 5 运营期工艺流程及排污节点图

齿轮箱和发电机作用下机械能转变成电能。风电机组与箱变的组合方式采用一机一变的单元接线，场区内 35kV 供电线路全部采用架空线路，钻越高压线路部分采用地埋电缆方式。本工程共 8 回线路，从风电场升压站 35kV 出线开关柜出 8 条单回路。止于风电场 54 台风机的对应的 35kV 升压变高压侧杆塔。架空线路总长度为 148km。

风电场利用原有曲家店风场 220kV 升压站扩建 8 回 35kV 出线间隔，由升压站以单回 220kV 线路接入双山 220kV 变电站，最后接入电网。运营期工艺流程及产污节点详见下图。

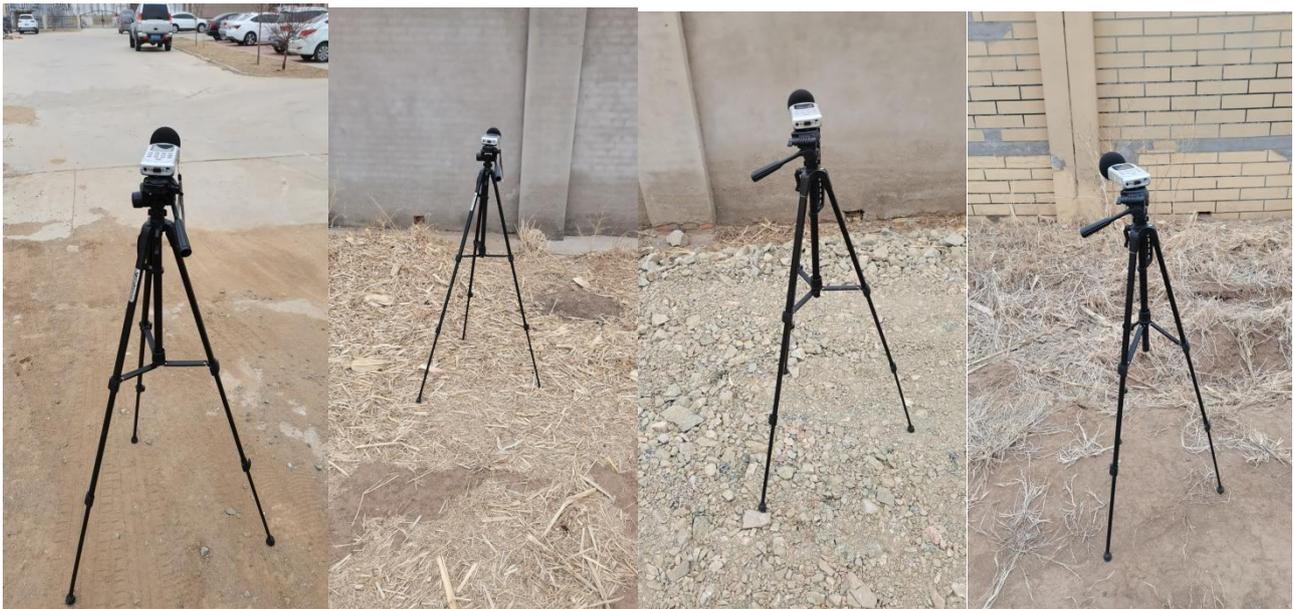
Z1 升压站厂界东侧

Z2 升压站厂界南侧

Z3 升压站厂界西侧

Z4 升压站厂界北侧

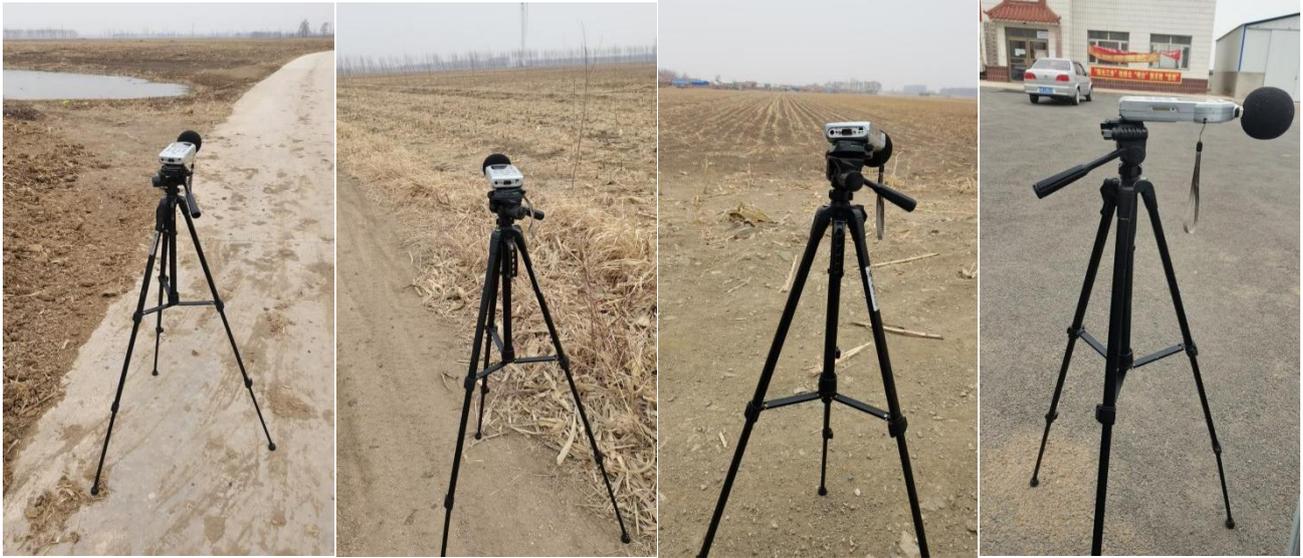
Z5 敬家

Z6 老曲家店村

Z7 大坨子

Z8 秦家村

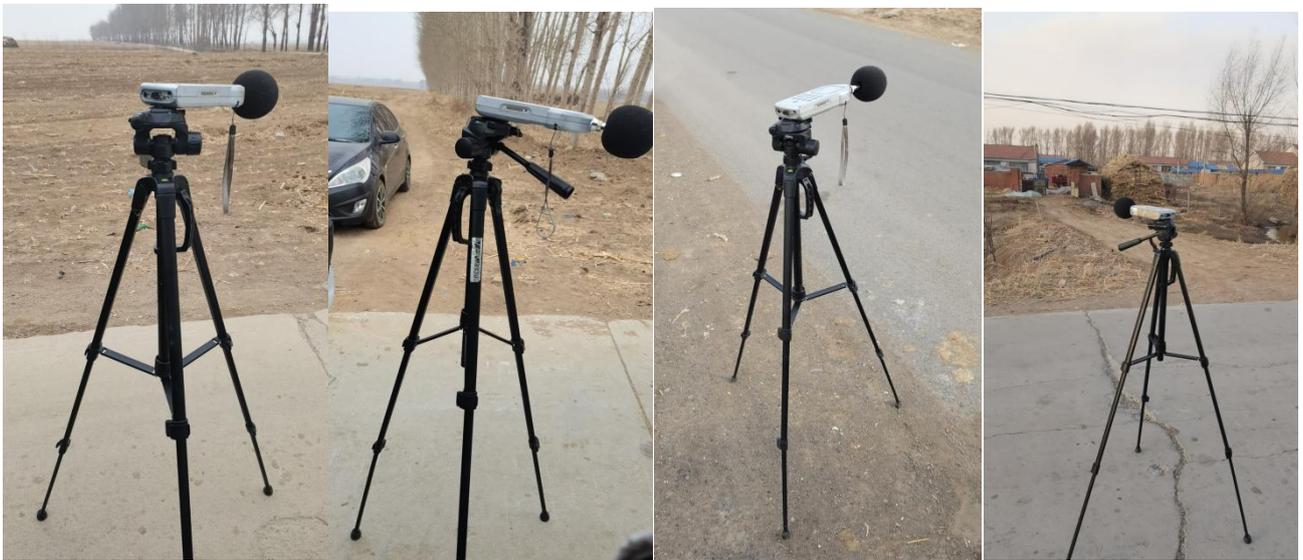
Z9 秦家窝堡

Z10 桂园村

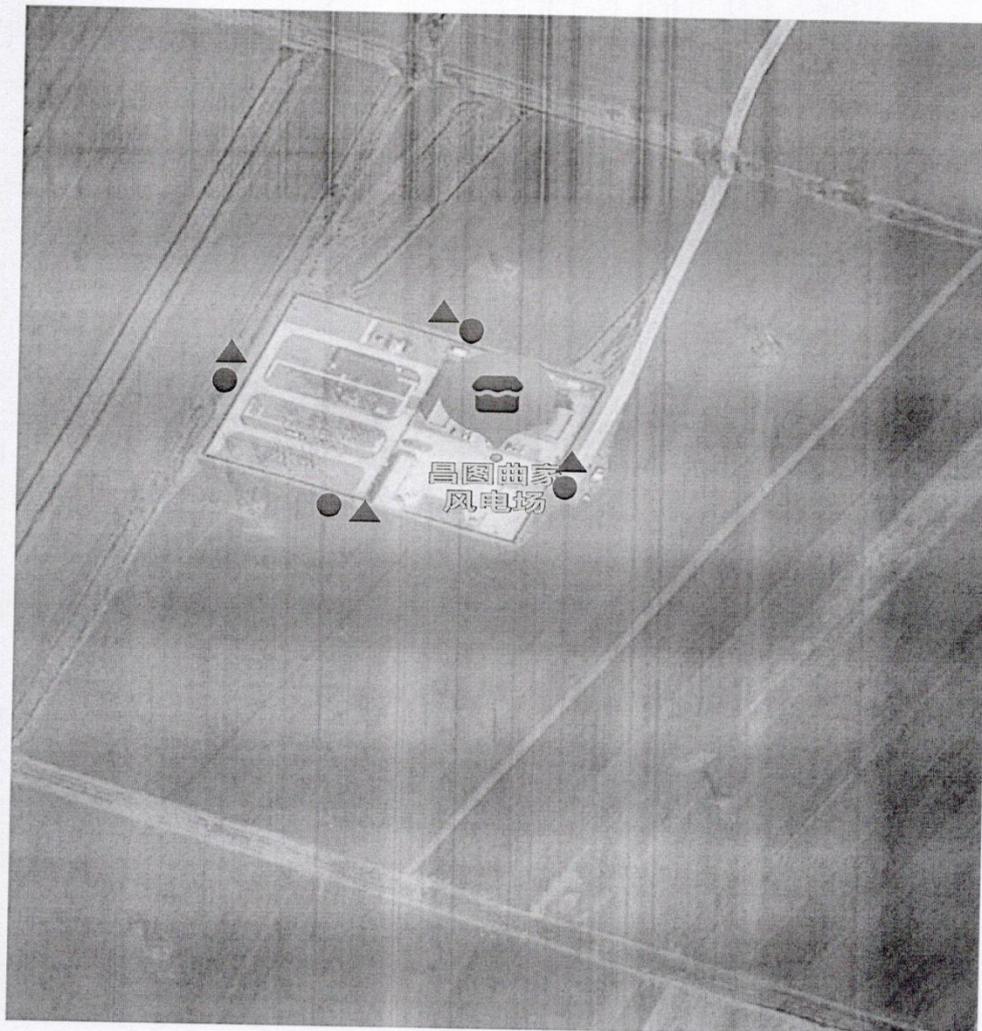
监测点位图：

▲：噪声监测点位

●：工频电磁监测点位

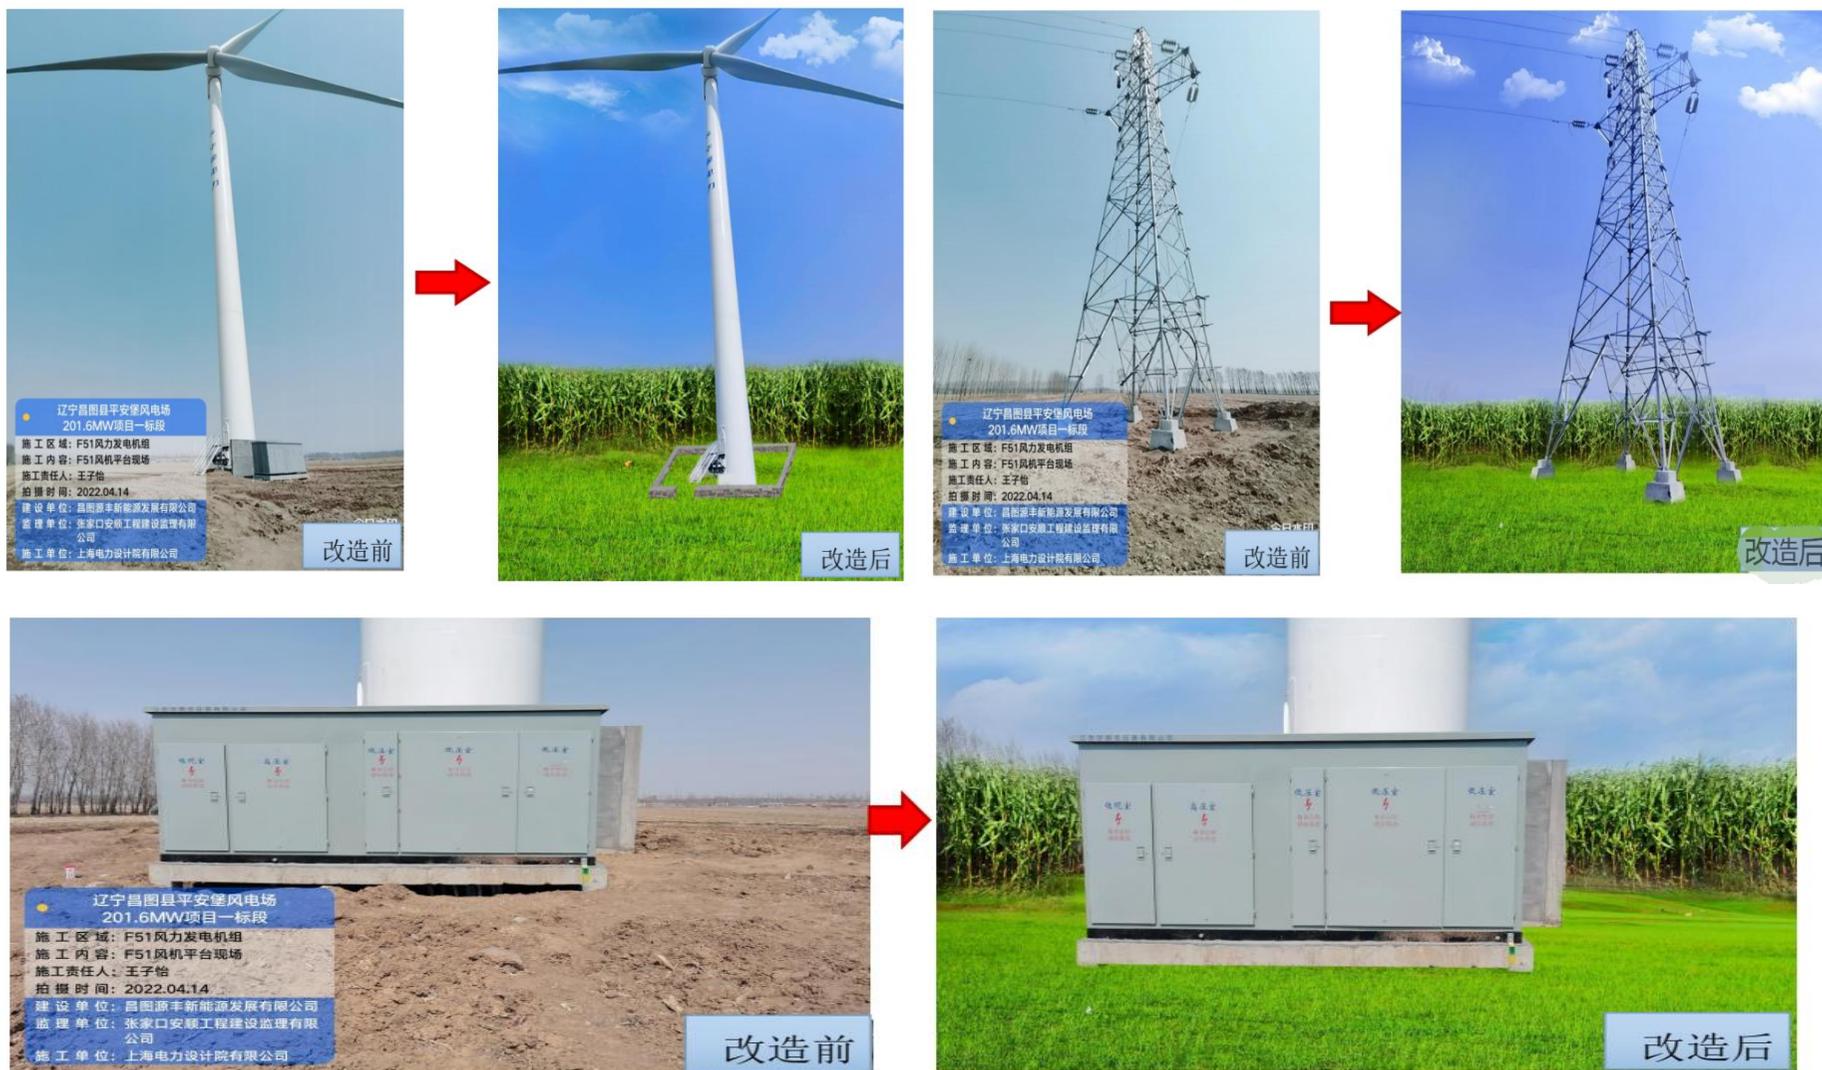
生态修复照片

（1）风力发电机组和输电线路选址尽量避让林地，避免砍树，最大限度地减少生态环境破坏。对未利用地范围内的塔基和变电箱周围撒播草籽进行生态恢复，根据现场调查结果，项目风电机组和输变电路选址处植被已经得到恢复。

（2）项目土方时将表层土（根据土壤情况选择剥离厚度在 10~30cm 之间）与下层土分开，将剥离的表层土单独堆放，施工结束后用于回覆表土。根据现场调查结果，项目现场土地现已基本恢复到原有自然状态，项目现场照片见附件。

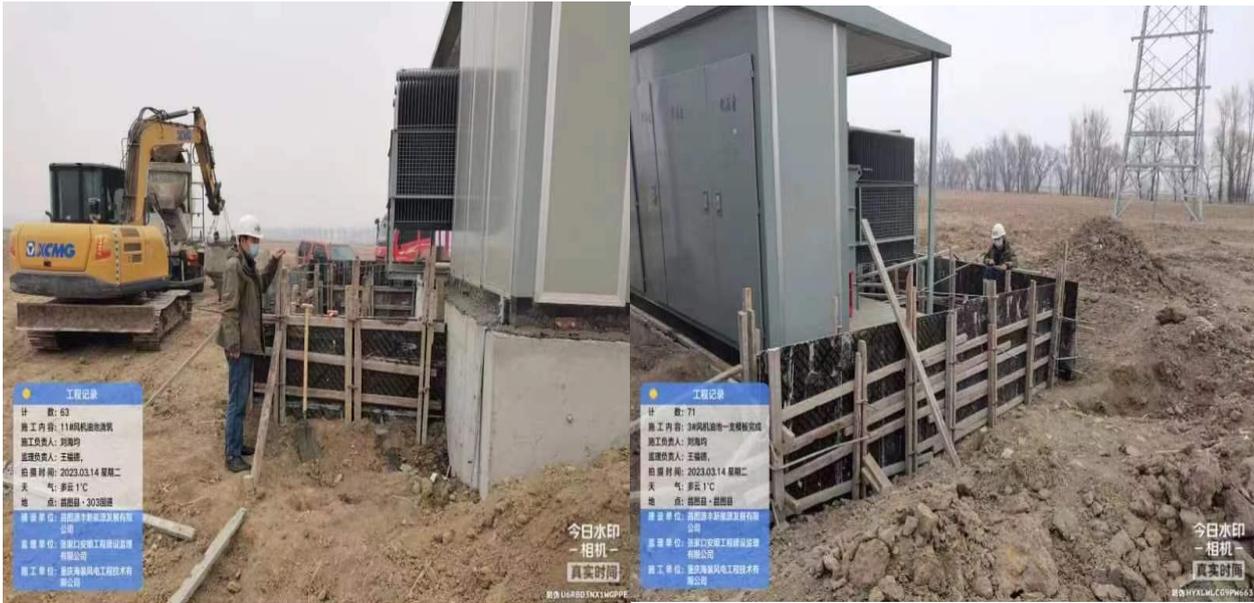
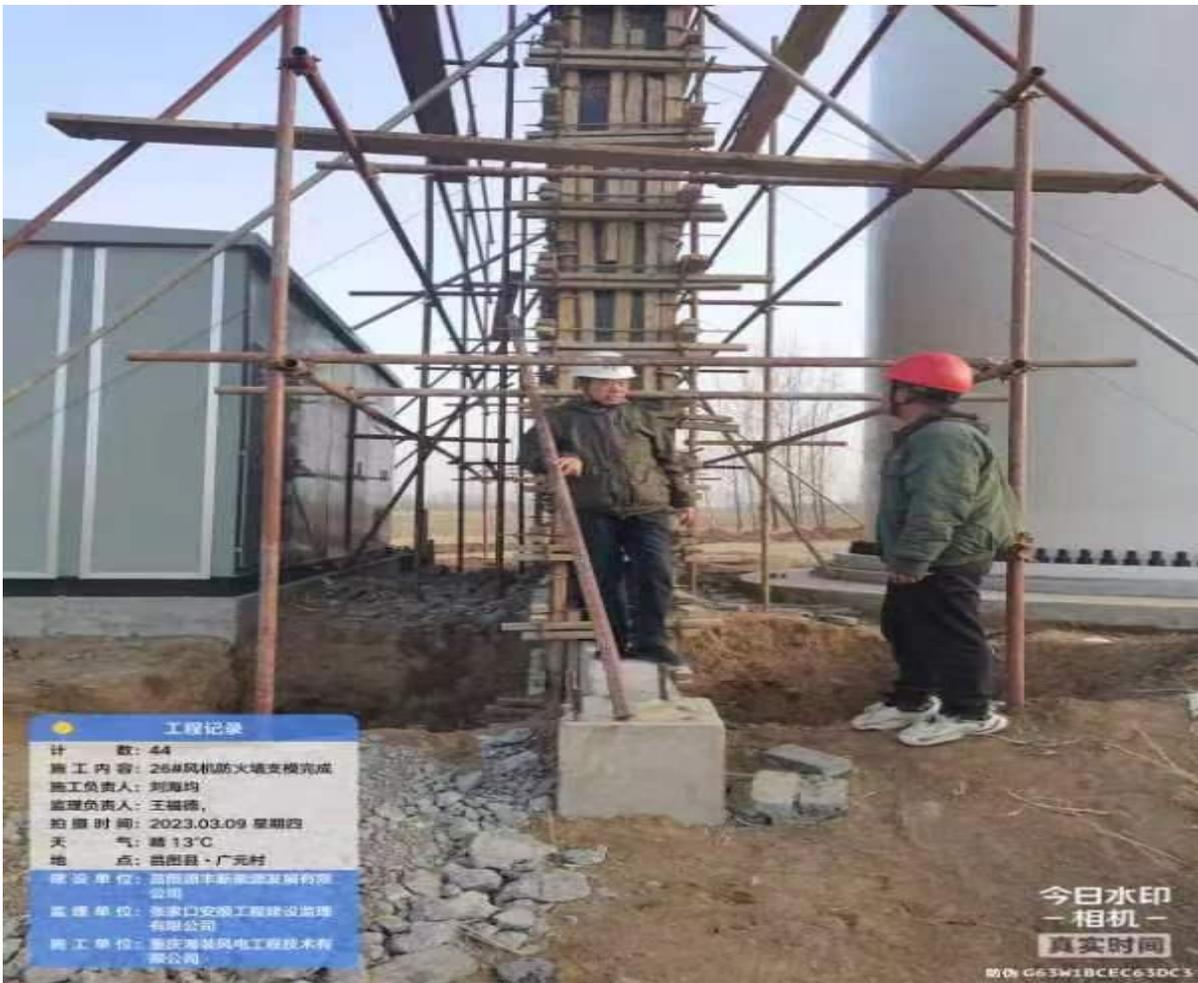
事故池施工照片

- （1）运行人员定期对设备进行巡视，发现缺陷及时通知检修人员处理。
- （2）检修人员每天对设备进行定检，发现缺陷及时处理，杜绝出现因处理不及时从而导致事故发生。
- （3）大小修及时对油系统部件及管路进行检查，对各油管焊接进行探伤检查。
- （4）油库应备有充足的备油。
- （5）现场准备充足的消防器材。
- （6）变压器设置事故池。

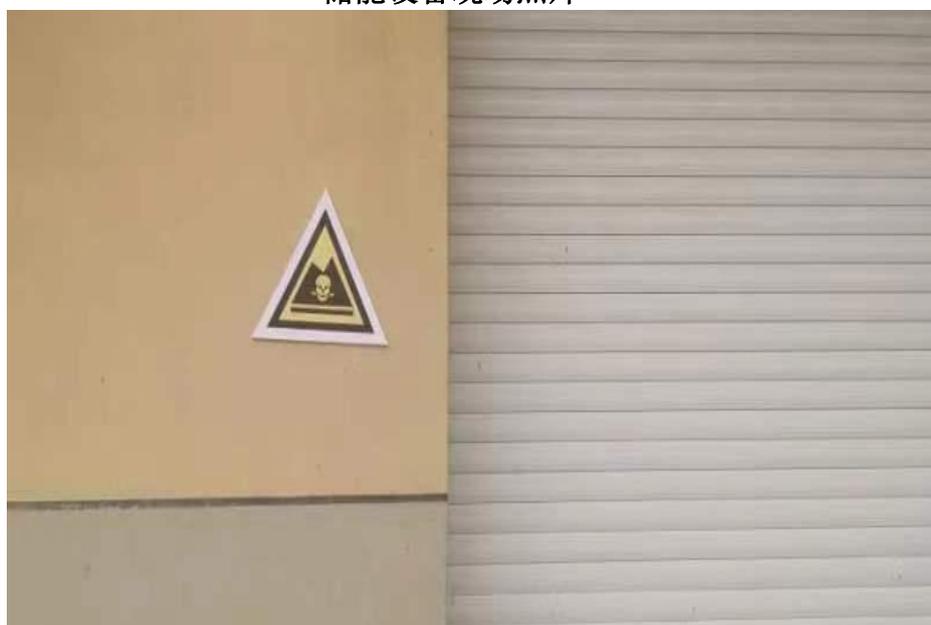
危废间

（1）对风机运行过程中可能产生的系统漏油，应及时进行堵漏及更换备件，降低环境风险，对收集的事故漏油应作为危险废物，按照《危险废物贮存污染控制标准》（GB 18597-2001）及修改单进行管理，完善升压站危险废物暂存间建设和设置标识，并建立危险废物出入暂存间的台账，将升压站危险废物管理责任落实到人。

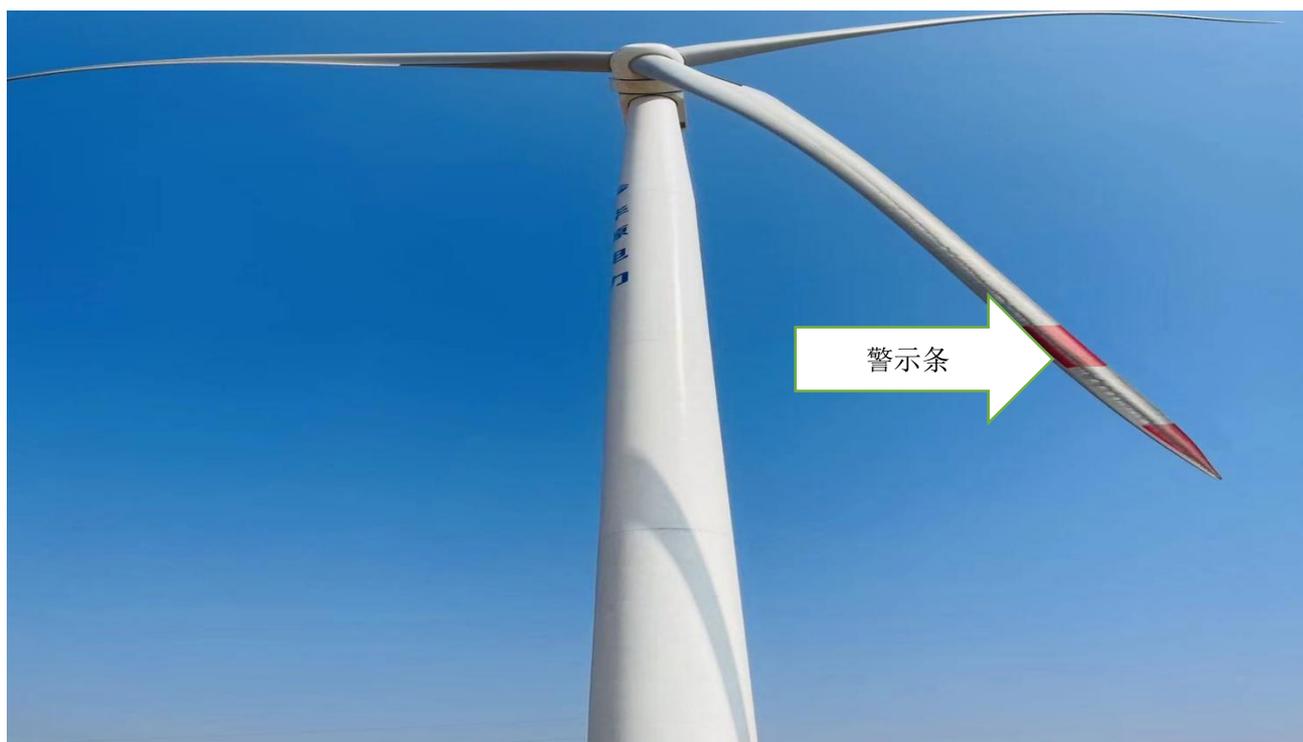
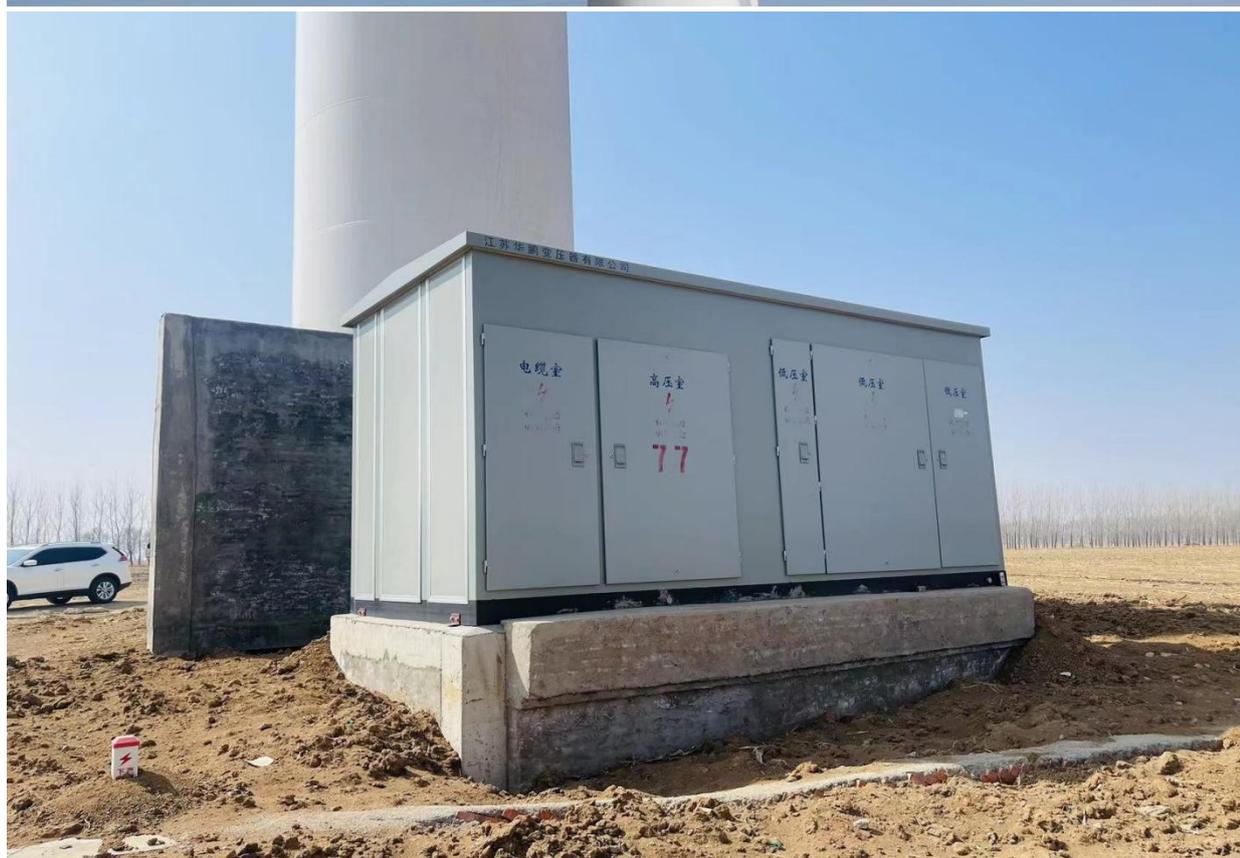
本项目风机光影影响范围内无居民。	本项目风机光影影响范围内无居民。
噪声	本项目设置 600m 风机噪声防护距离。本项目风机 600m 噪声防护距离内无居民。	本项目设置 600m 风机噪声防护距离。本项目风机 600m 噪声防护距离内无居民。
固废	项目运营期风机维修会产生废润滑脂，委托有资质单位处理处置。	项目运营期风机维修会产生废润滑脂，风机约 8 年检修一次，每次产生废润滑油大约 0.8t。企业于维修前一年与有危废资质企业签订协议并在危废平台申报。企业建设危废间，目前危废间尚无危险废物暂存。
废水	项目运营期不涉及新增员工，不产生废水，不会对水环境产生影响。	项目运营期不涉及新增员工，不产生废水，不会对水环境产生影响。
生态	项目建成后，恢复扰动的地表原貌，对损坏的植被进行恢复，项目区内无珍惜动植物，对现有爬行类、两栖类和哺乳类动物的影响过程较短，随着时间的推移，场区内及周围动物会逐渐适应风力发电机组的运行噪声，基本不会影响野生动物的生存和活动空间，对区域生物的多样性也不会产生影响。	项目建成后，恢复扰动的地表原貌，对损坏的植被进行恢复，项目区内无珍惜动植物，对现有爬行类、两栖类和哺乳类动物的影响过程较短，随着时间的推移，场区内及周围动物会逐渐适应风力发电机组的运行噪声，基本不会影响野生动物的生存和活动空间，对区域生物的多样性也不会产生影响。
